TAM 3054 : 4 ans et 199 morts de retard

Le 17 juillet 2007, l'Airbus A320 PR-MBK de la compagnie TAM sortait de la piste 35L à Congonhas Sao Paulo (Brésil), provoquant la mort de 199 personnes. Le 10 novembre 2010, l'EASA et Airbus envisagent des mesures de prévention avec 4 ans de retard. Explications :

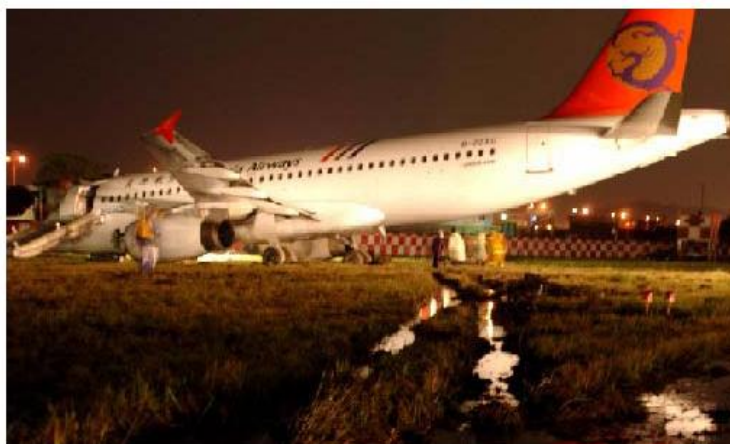
Juste avant l'atterrissage, l'annonce automatique RETARD est activée pour rappeler aux pilotes de réduire la poussée des réacteurs au ralenti. Après l'atterrissage, le pilote aux commandes active la Reverse du réacteur N°1, ce qui neutralise l'annonce RETARD, mais il ne réduit pas la manette du réacteur N°2 au ralenti ce qui entraîne le non déploiement des spoilers, la non activation du freinage automatique et l'augmentation de la poussée du réacteur N°2 à la valeur correspondant à la position de la manette. Le pilote freine 15 secondes après le toucher des roues et ne peut empêcher l'A 320 de sortir de la piste à son extrémité, il n'y a pas de blessé.

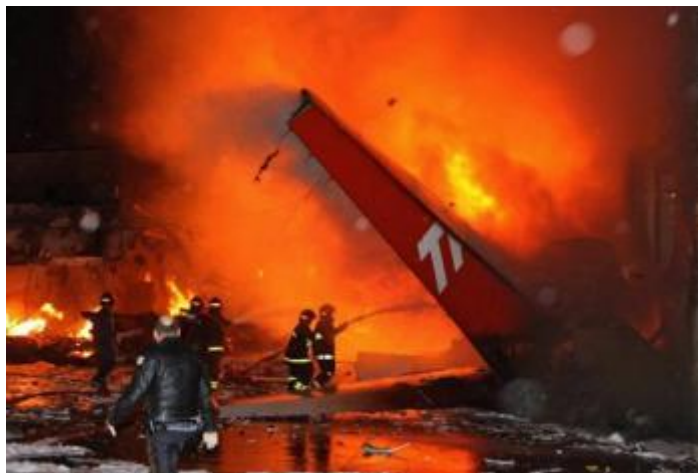
Comme dans le cas précédent, l'annonce automatique RETARD est activée juste avant l'atterrissage pour rappeler aux pilotes de réduire la poussée des réacteurs au ralenti. Après l'atterrissage, le pilote aux commandes active la Reverse du réacteur N°1, ce qui neutralise l'annonce RETARD, mais ne positionne pas la manette du réacteur N°2 au ralenti, ce qui entraîne le non déploiement des spoilers, la non activation du freinage automatique et l'augmentation de la poussée du réacteur N°2

à la valeur correspondant à la position de la manette. Le pilote freine avec 11 secondes de retard et ne peut empêcher la sortie de piste de l'A 320 qui franchit une route et s'encastre dans un hangar : 199 victimes.
