Saga AoA.

Suite de la série « *débrouillez-vous avec ça* », une réalisation d'Airbus et de l'EASA. On se souvient que l'épisode précédent concernait le défaut des sondes Pitot de type Thales.

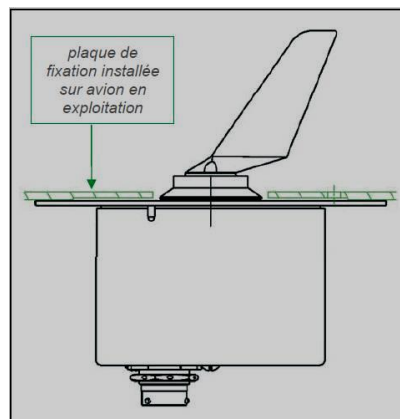
Les plaques de fixation des sondes à la cellule sont, à l'origine, de forme plate.

Lorsque les plaques de fixation des sondes d'incidence sur la cellule sont de forme plate, un blocage des sondes peut se produire au dessus du niveau de vol FL250 à Mach de croisière par accumulation de cristaux de glace sur le pied de la sonde. Les sondes étant bloquées à des incidences faibles, **la conséquence est alors l'inhibition de l'activation de la protection d'incidence.**

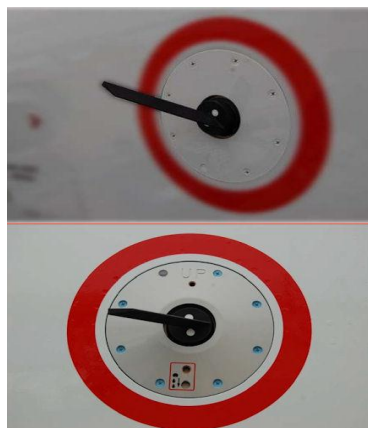
9 novembre 2012 (AD 2012-0236) : Pour améliorer la protection des sondes d'incidence contre les cristaux de glace, Airbus et l'EASA demandent le remplacement des plaques de fixation de forme plate par des plaques de forme conique.
